COMMUNE DE SAINT AQUILIN

ÉGLISE SAINT-EUTROPE

ETUDE DE DIAGNOSTIC

JANVIER 2023

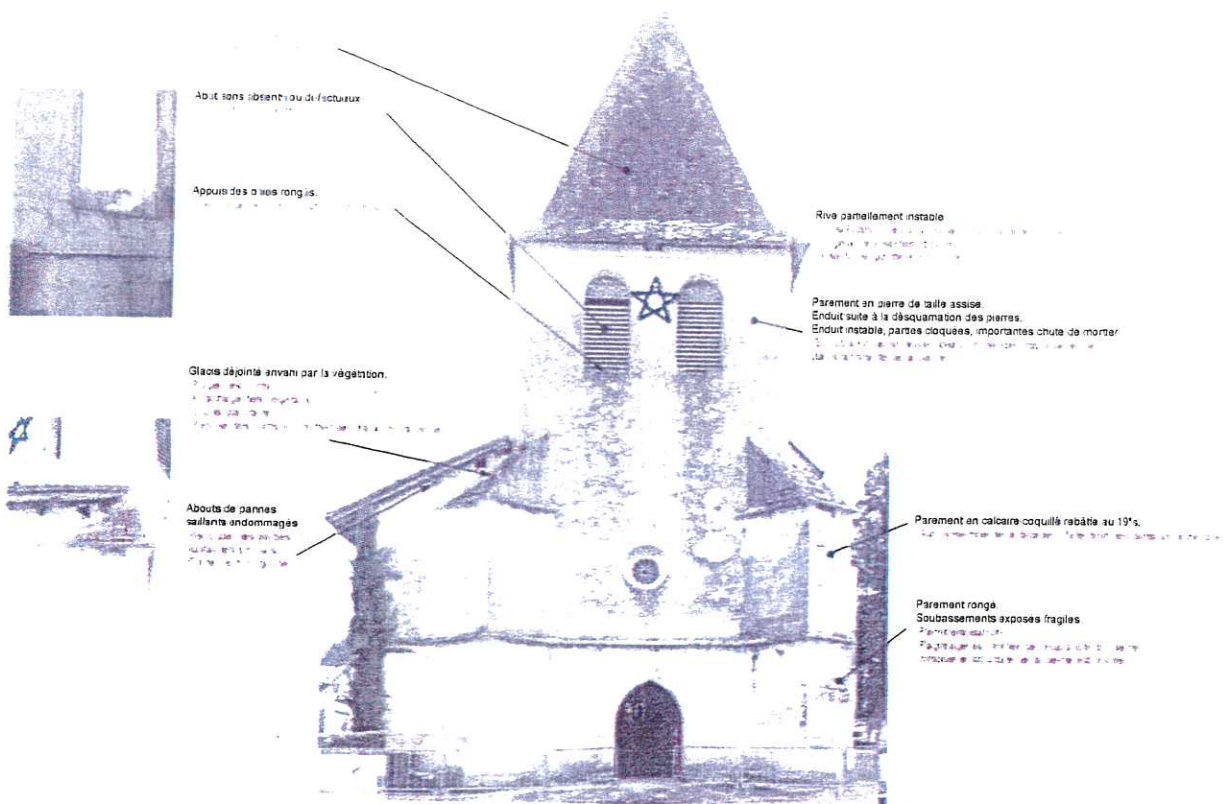
FACADE OUEST EDL

Saint-Aquilin (24)  
Eglise Saint-Eutrope  
Etat des lieux  
Echelle 1/100<sup>e</sup>

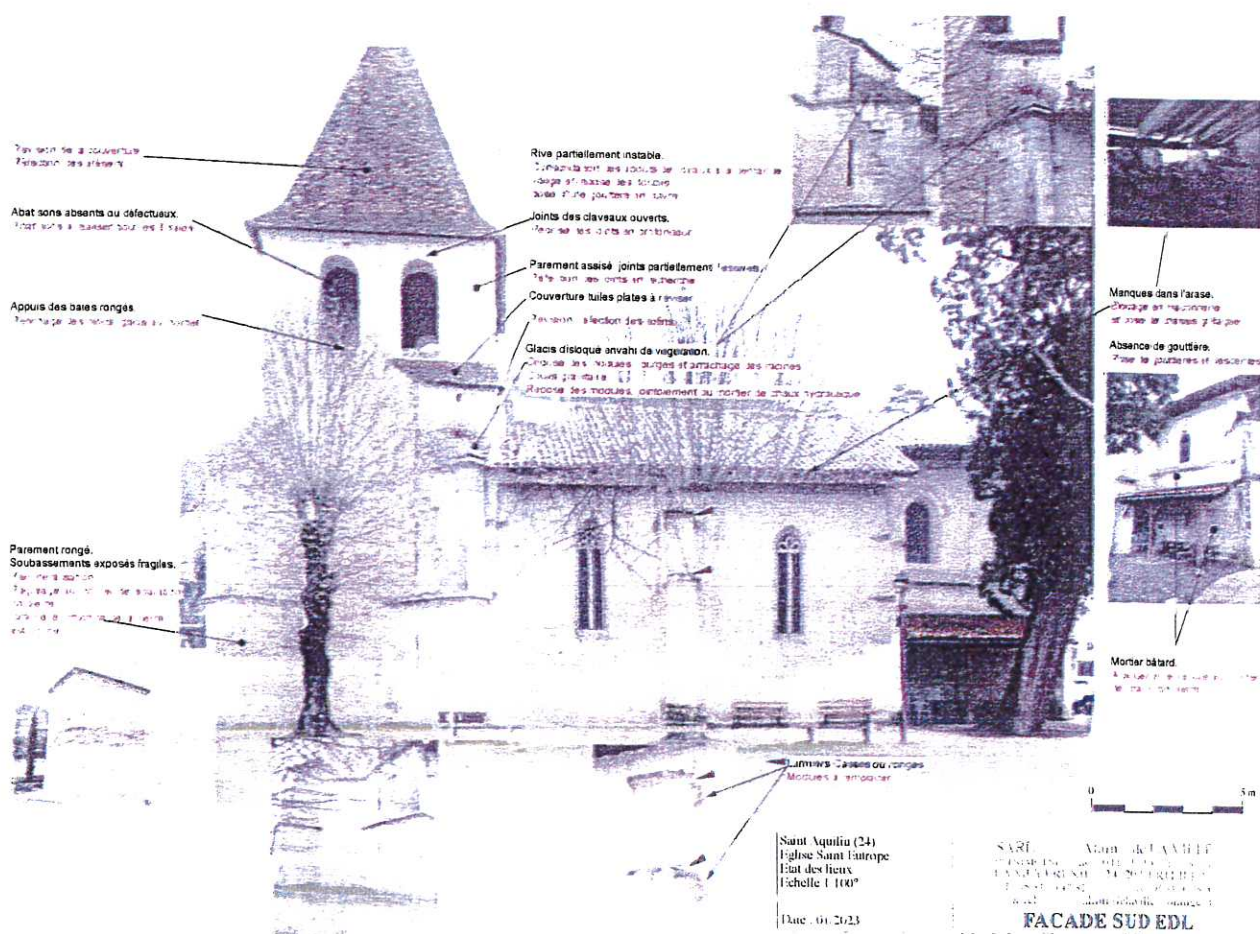
FACADE SUD EDL

Saint-Aquilin (24)  
Eglise Saint-Eutrope  
Etat des lieux  
Echelle 1/100<sup>e</sup>
